Información técnica de productoArtículo nº: **2020704/3**

9415, 3R Faro Xenón, haz de luz vibra.

Información técnica de productoArtículo n°: **2020429/4**

9415, 3R Faro anterior vibra. Haz de luz inestable.

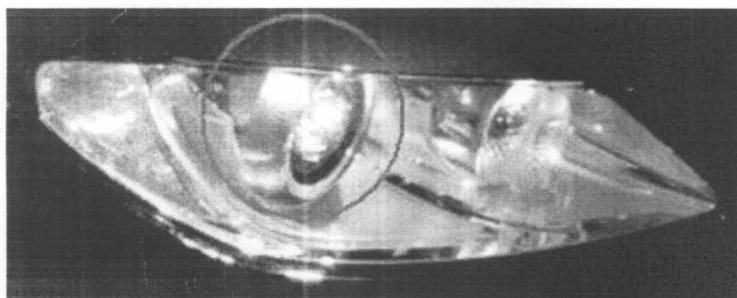
El haz de luz del faro de Xenón es inestable, con el motor en marcha se percibe una vibración continuada de la iluminación.

El modulo óptico interno del faro de Xenón vibra al no amortiguar totalmente las vibraciones transmitidas por el vehículo.

- Verifiquen si la reclamación del cliente se reproduce en el taller, con el vehículo en marcha y luces encendidas.
- Comprueben el origen de la vibración del haz de luz reclamada por el cliente:
 1. Si es por una falta de fijación del faro, actúen según la TPI 2020429 actual.
 2. Si la anomalía por vibración se genera internamente desde el modulo óptico del propio faro, procedan a realizar la sustitución del faro, según Manual de Reparaciones de SEAT.

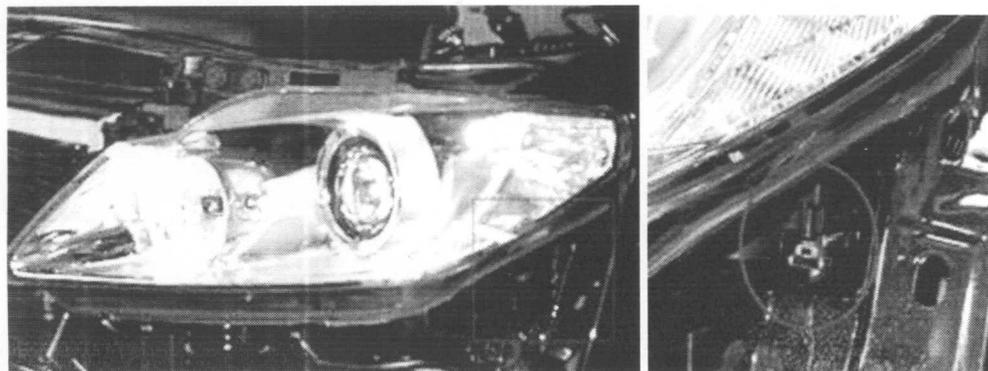
Ilustraciones 1 y 2

El faro vibra por la falta de fijación en una de sus sujeciones a carrocería.

- 2. Si se confirma que la anomalía es por la vibración del faro, comprueben cual es la fijación del faro causante, prestando especial atención al tornillo de la parte inferior indicado (ver ilustraciones 1 y 2).

- Desmonten la cubierta del parachoques delantero.

- Comprueben los tornillos de fijación del faro reclamado.

- Utilicen las especificaciones presentes en el Manual de Reparaciones para el correcto montaje y par de apriete del tornillo flojo
