| <b>INFO'FLASH</b> | |
| A2AW0109Q0 : Versión 1 de 15/01/2013 | Anula y sustituye al documento de 15/03/2012 |
| PARA : 508 | |
| <b>EFEECTO CLIENTE :</b> | <b>RUIDOS AERODINÁMICOS OÍDOS EN EL INTERIOR DEL HABITÁCULO EN LA ZONA DE LAS PUERTAS DELANTERAS</b> |

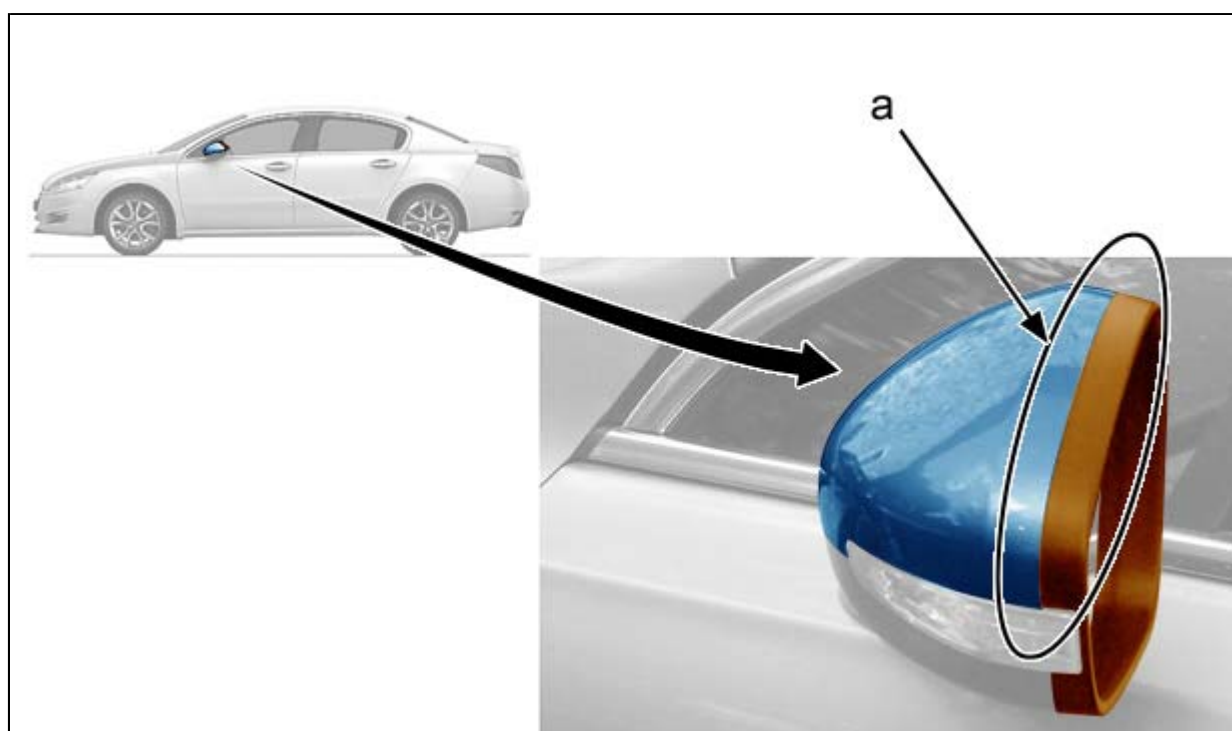
Figura : A2AU00CD

Mal enrasamiento de la carcasa con el marco de los retrovisores exteriores (en "a") (Izquierda y derecha).

Aplicar un cordón de pegamento entre la carcasa y el marco del retrovisor exterior.

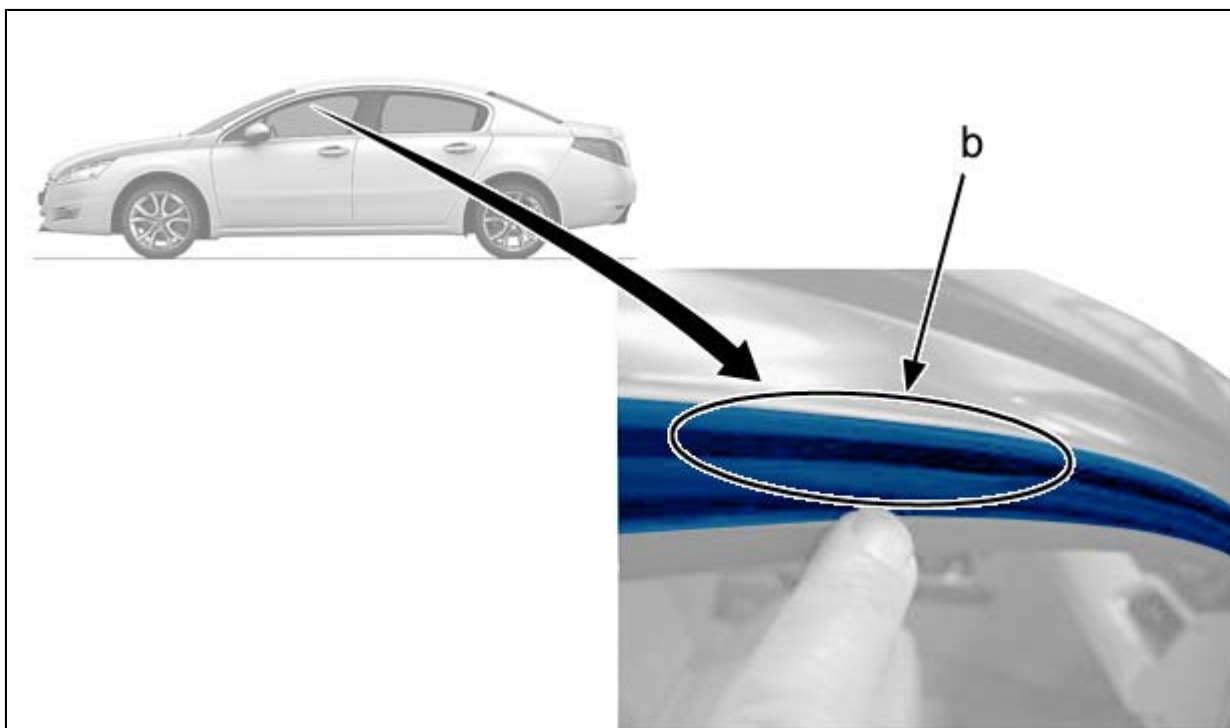
Figura : A2AU00DD

Deterioro de la junta de corredera de luna de puerta delantera (en "b") (Izquierda y derecha).

**ATENCIÓN :** Es posible que la junta de la pieza de recambio de la corredera de puerta delantera recibida esté deformada. Después de montar la corredera, con la puerta cerrada durante 72 horas como máximo, la junta recuperará su forma

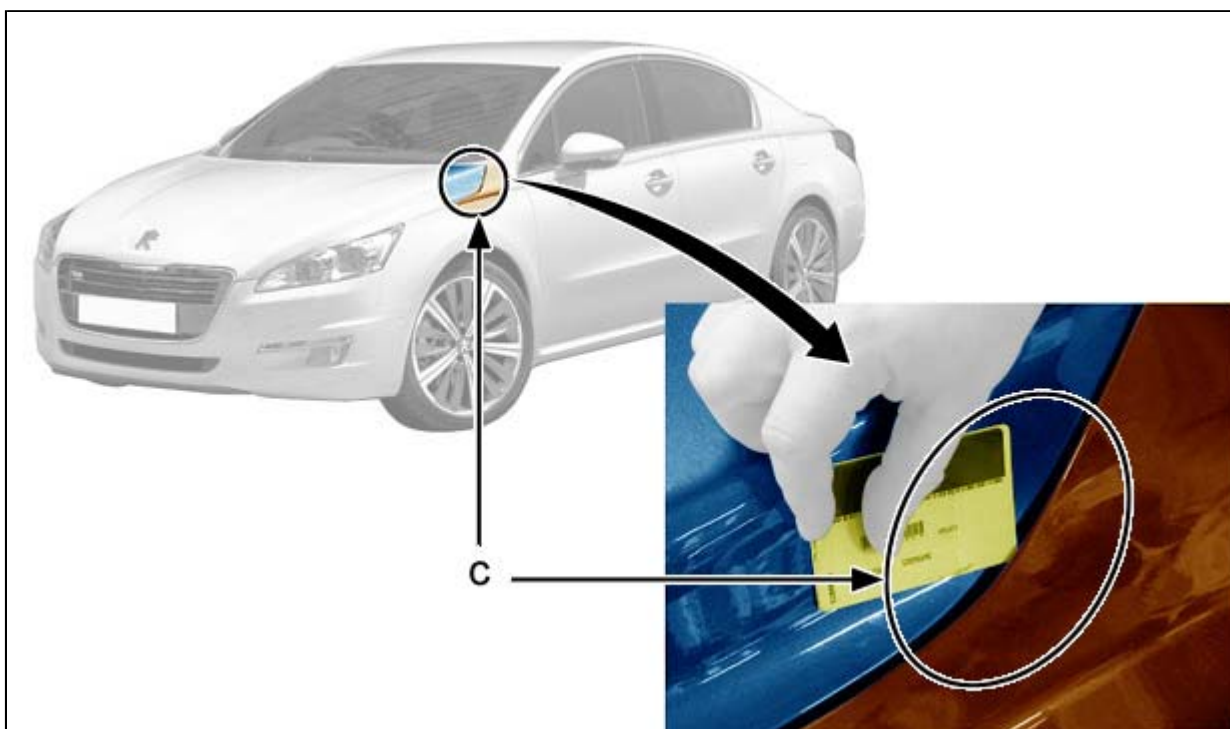
Figura : A2AU00ED

Ausencia de holgura entre el capó y la aleta delantera (en "c") (Izquierda y derecha).

Regular las holguras y los niveles del capó motor :

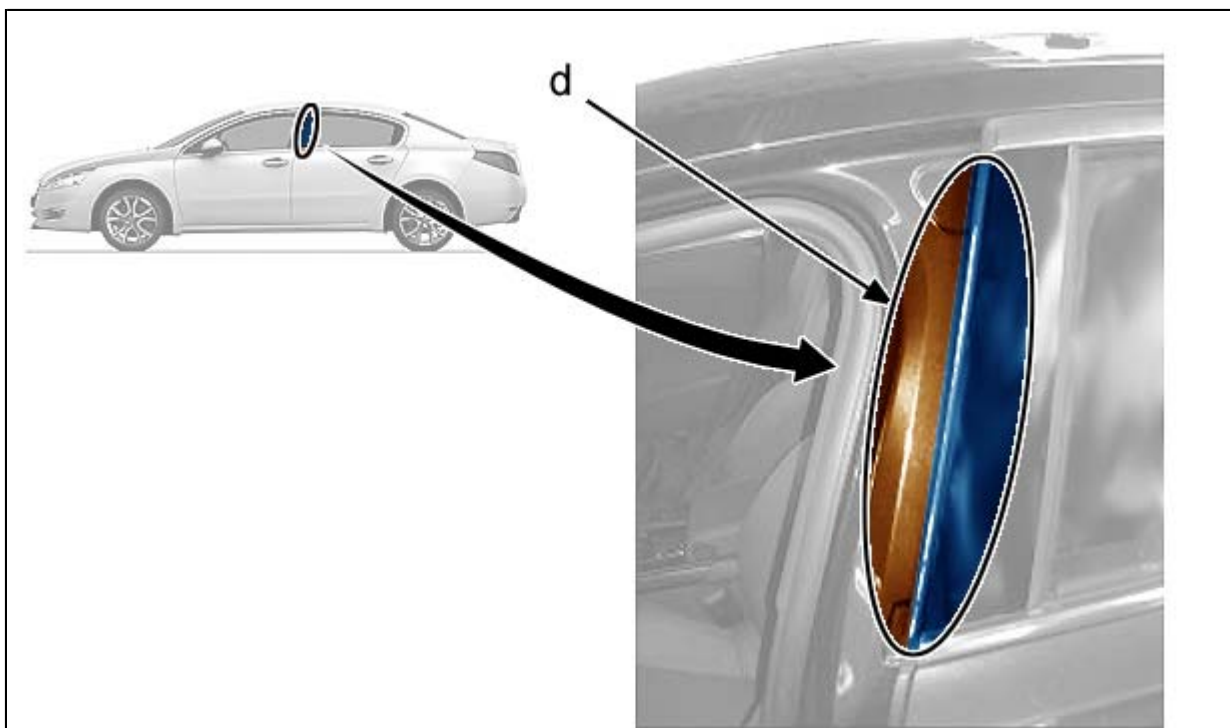
Figura : A2AU00FD

Ausencia de apoyo del montante vertical de puerta delantera en la junta de estanqueidad en la parte superior del montante de pilar central (en "d") (Izquierda y derecha).

Controlar el reglaje de la armella y de la cerradura.

Regular la armella y la cerradura (Si necesario).

Desmontar el embellecedor de montante de puerta delantera .

Aplicar un esfuerzo moderado sobre la puerta para mejorar el apoyo.

Montar el embellecedor de montante de puerta delantera.

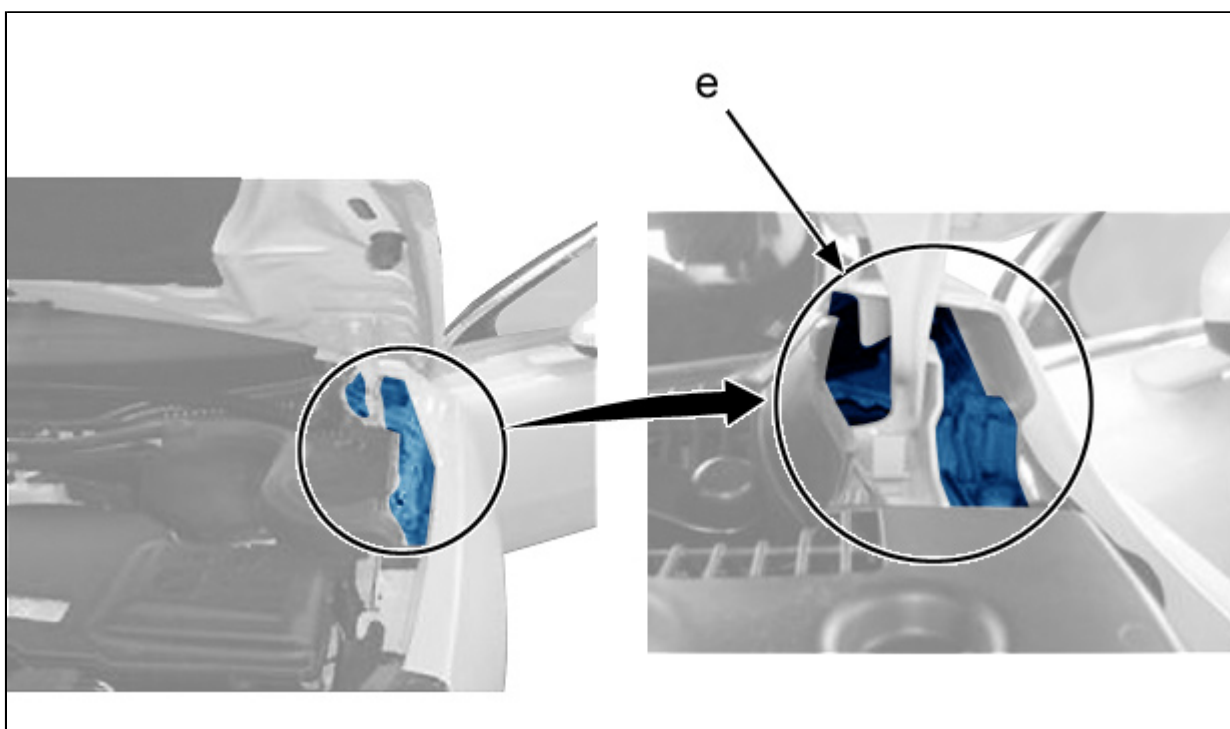
Figura : A2AU00GD

Circulación de aire en la zona de la aleta delantera en los insertos expansivos de refuerzo de aleta delantera (en "e") (Izquierda y derecha).

- ε Montar las 2 calas adhesivas acústicas "a' ", "b' " en la zona "A", "B"
- ε Montar la cala de gomaespuma acústica en la zona "C"

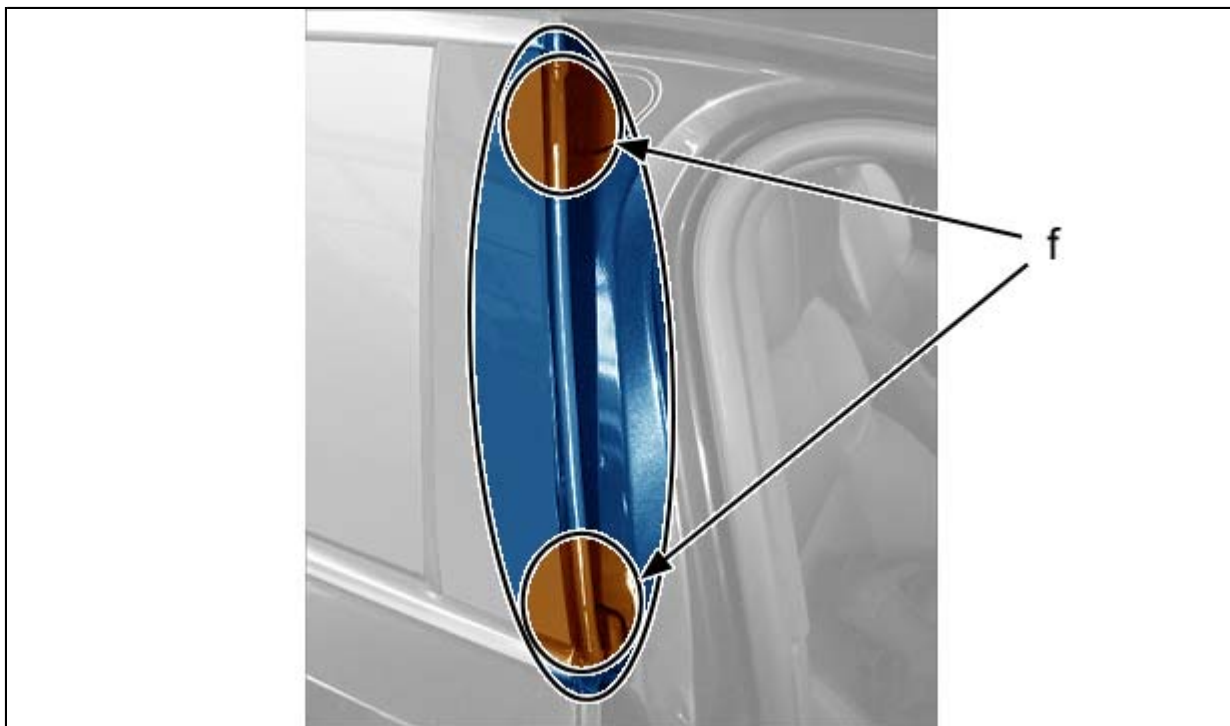
Figura : A2AU00HD

Controlar el apoyo aplicando un revelador (de color blanco) en el montante vertical de puerta delantera (Izquierda y derecha) :

- ε Si el revelador en la zona "f" no es uniforme : El apoyo no es correcto : Aplicar la intervención 4 y controlar la zona del inserto expansivo del refuerzo de aleta delantera
- ε Si el revelador en la zona "f" es uniforme : Si el apoyo es correcto : Controlar la zona del inserto expansivo del refuerzo de aleta delantera

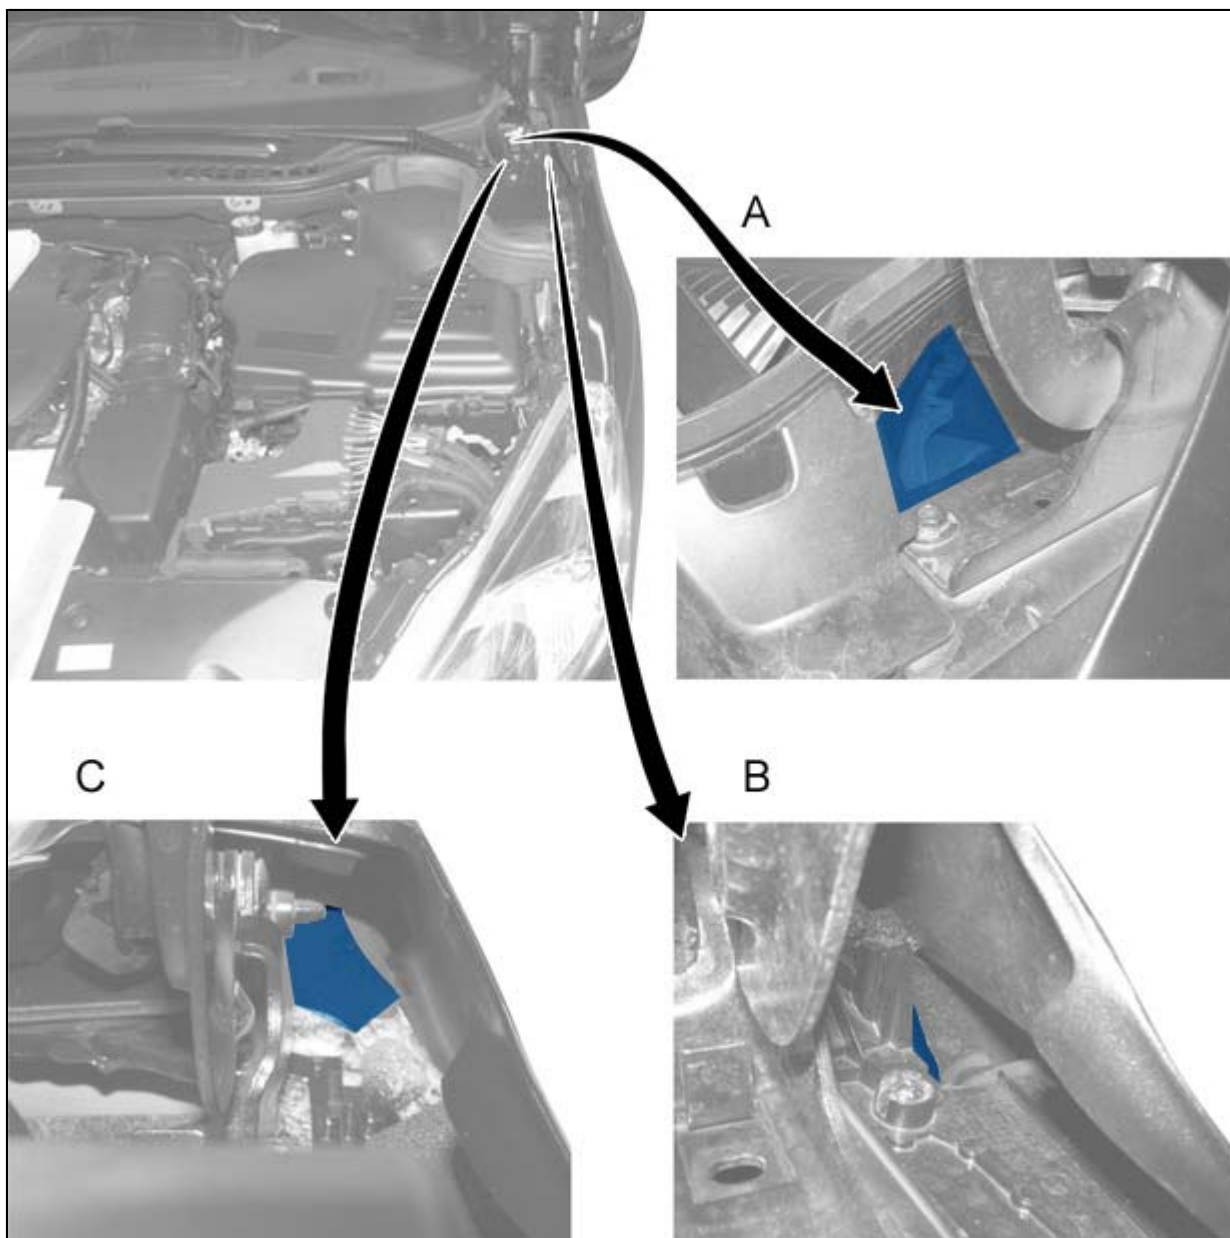
Figura : A2AU00IP

Zonas "A", "B", "C" a obstruir (Izquierda y derecha).
