## Guarnecido superior del mando combinado de la columna de dirección: desmontar

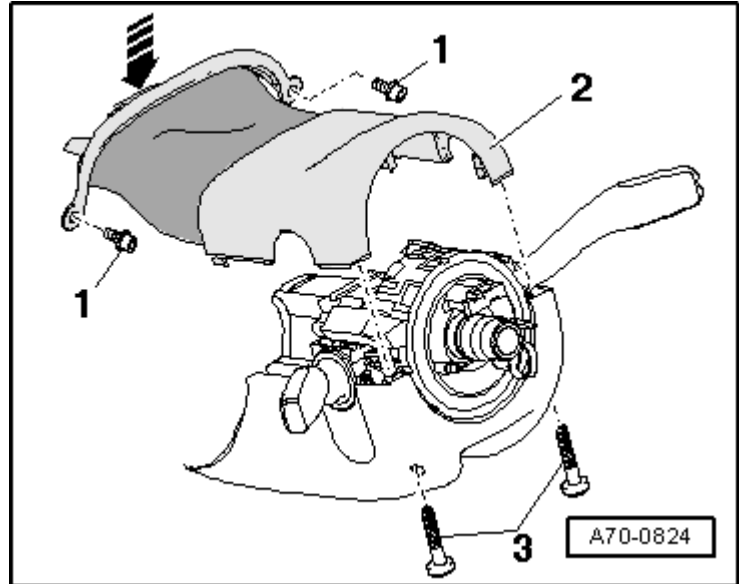
- Extraer la columna de la dirección por completo y hacia abajo.
- Desenroscar los tornillos -1- (2x). Par de apriete: 3 Nm.
- Desenroscar los tornillos torx -3- con el destornillador T8 -T40056-. Par de apriete: 0,6 Nm.
- Soltar el cubrejunta del tablero de instrumentos hacia abajo -flecha-.
- Retirar el revestimiento superior -2- del mando combinado de la columna de dirección.
