Información técnica de producto

Artículo nº: **2028349/2**

2141, 3R, Motor CAGA 2.0L TDI, pérdida de potencia al acelerar el motor

Fecha de publicación: 16-mar-2012

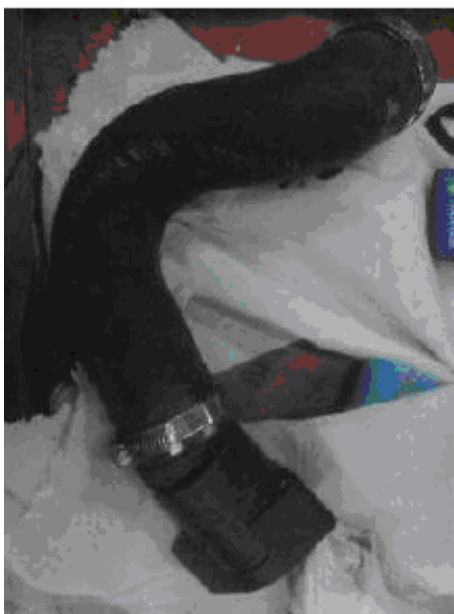
La pérdida de potencia del motor es debido a que el tubo de salida del turbo al Intercooler se colapsa por una anomalía interna del tubo provocando la rotura del mismo a causa del efecto del calor (vean la ilustración 1).

Ilustración 1: Vista del tubo con rotura.

Deben de sustituir el tubo de salida del turbo al Intercooler, según el Manual de Reparaciones de SEAT, por la siguiente referencia:

- Tubo flexible de presión, con referencia de pieza original N°.: **3R0 145 738 A**.
