## PROBLEMA DE PROCESADOR ECU HYUNDAI

**Este caso se muestra un módulo de control de motor de un Hyundai Santa Fe modelo 2004 a gasolina que presenta un inconveniente en el área de procesamiento, para ello analizamos el auto desde que ingresa al taller con el siguiente problema.**

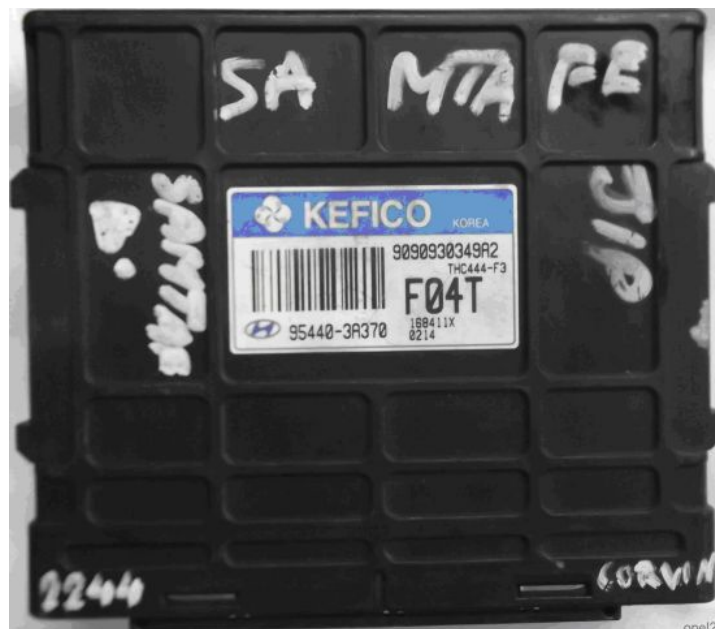
El PCM no presenta código alguno y las señales de los sensores se ven perfectamente bien en el flujo de datos del scanner,

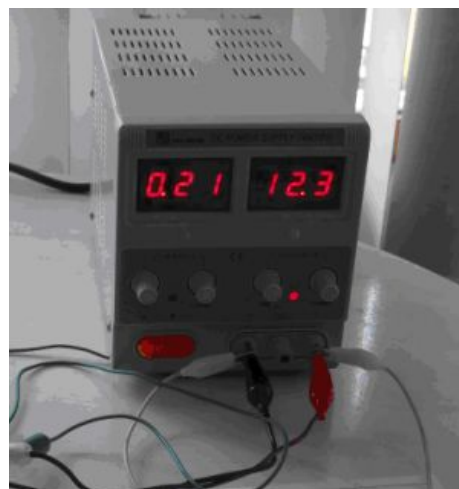
Luego conectamos los diferentes cables de alimentación tanto positivos como negativos y podemos observar que el consumo de la corriente se encuentra dentro de un rango normal de trabajo por lo que podemos manifestar que al menos en el circuito de fuente no existe algún cortocircuito o componente electrónico averiado.

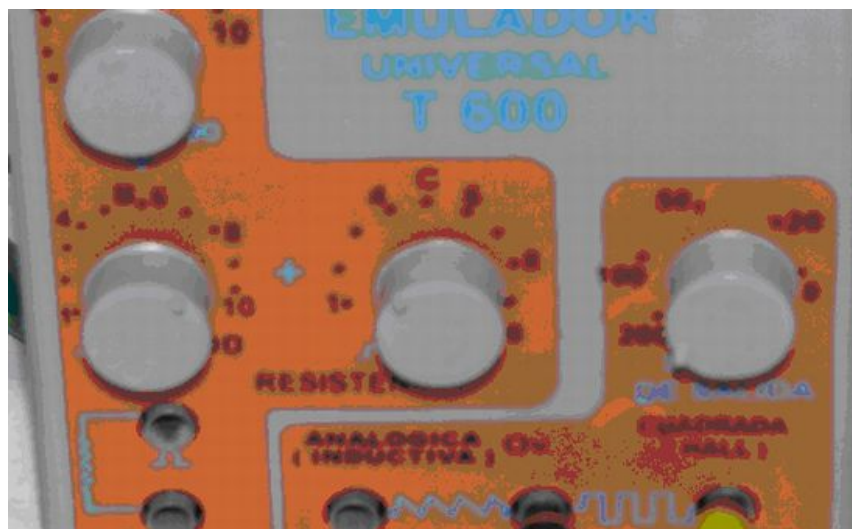
Como siguiente paso simulamos la señal de CKP Efecto Hall con la ayuda de un emulador T600 de la marca Pitarch, para ello conectamos los cables que van desde la su respectiva salida hasta los pines positivo y negativo del sensor en el conector del PCM

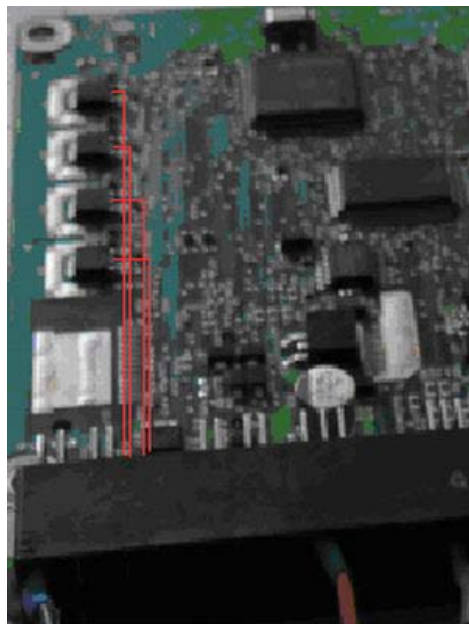
Una vez realizadas todas la conexiones procedemos a seguir con la ayuda de un multímetro las líneas de circuito que van desde lo pines de salida a los inyectores hasta los mosfet que se encargan de su control.

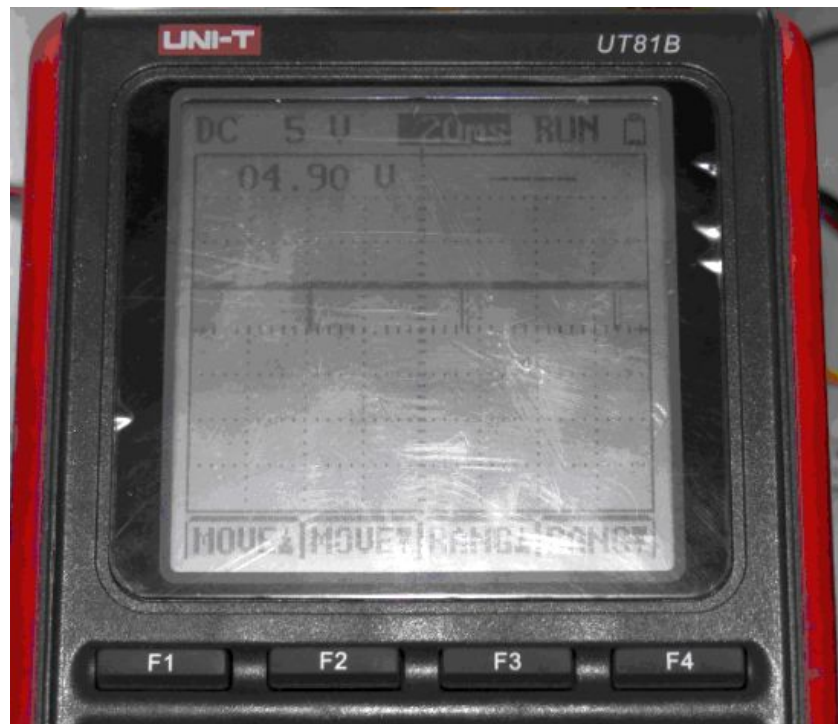
A continuación colocamos un osciloscopio sobre una de las salidas hacia de los gates que el circuito serían Q1, Q2, Q3 y Q4 y recreamos la misma situación, es decir aumentamos el régimen de RPMs en el simulador en bajas revoluciones se pueden observar los pulsos que alimentan a cada Mosfet, pero el problema esta cuando aumentamos las RPM los pulsos que coloca el procesador desaparecen por lo que podemos manifestar que el inconveniente esta en el procesador.

De esta manera hemos diagnosticado el inconveniente en que zona del PCM se encontraba. Como solución a este caso lo que se puede realizar es buscar algún boletín de servicio del fabricante con respecto a alguna calibración que requiera la ECU.

La segunda opción es proceder a cambiar el PCM.
